INFORME FINAL

LAPA, Vuelo 3142

Boeing 737-204C LV-WRZ

31-Agosto-1999

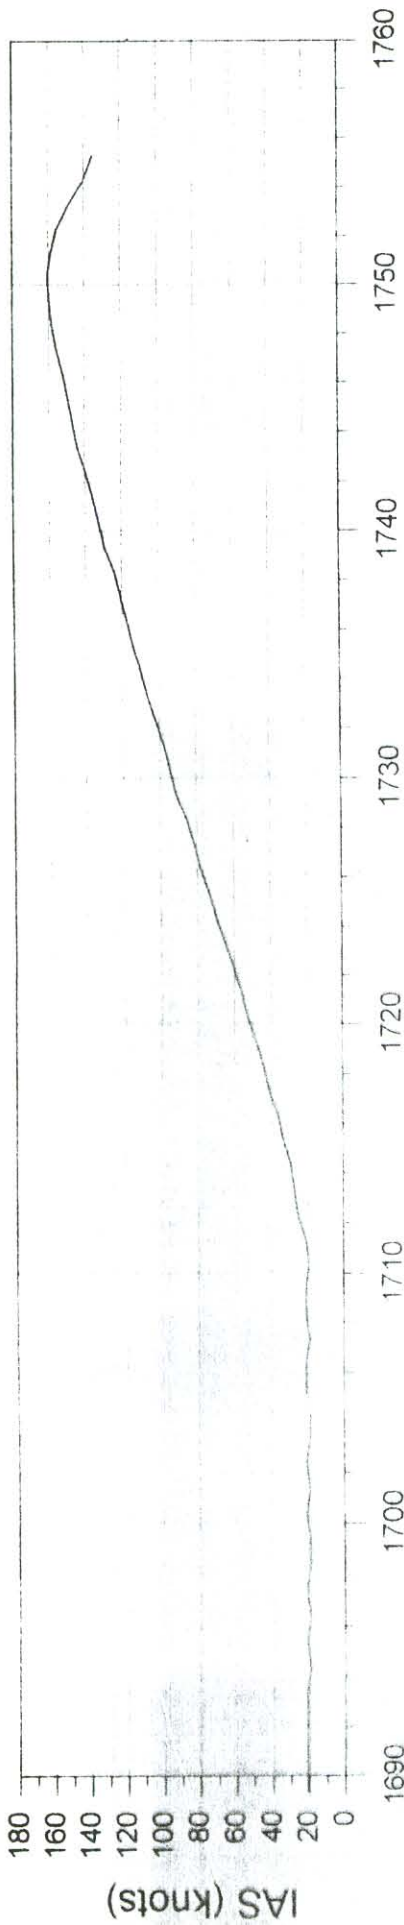
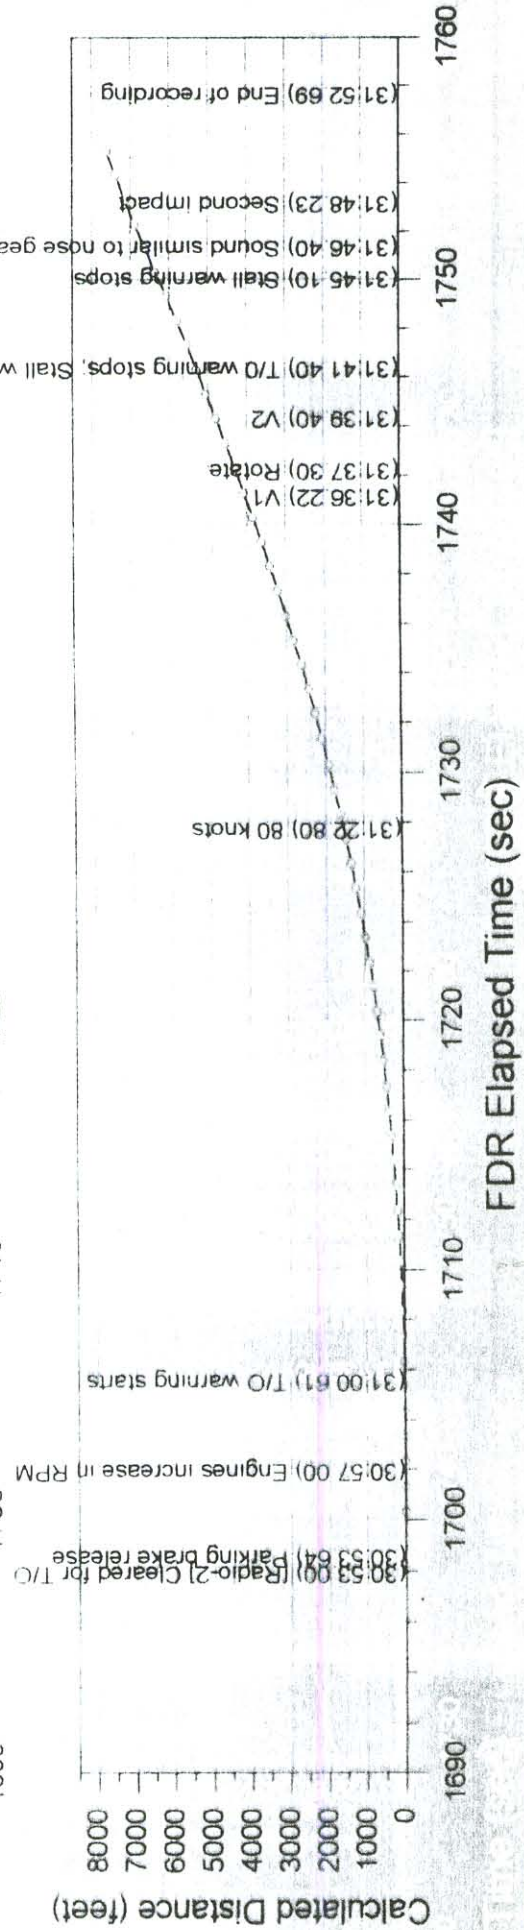
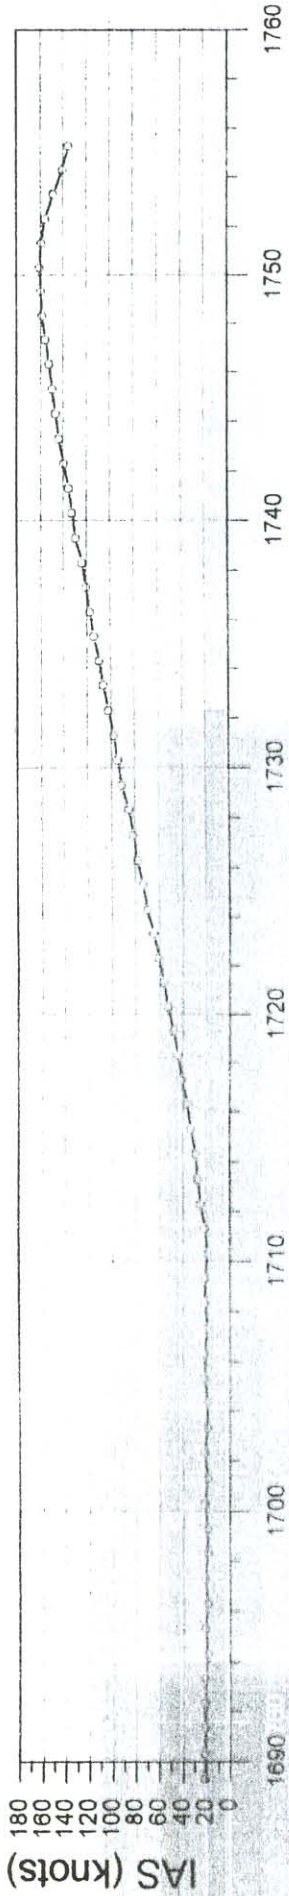
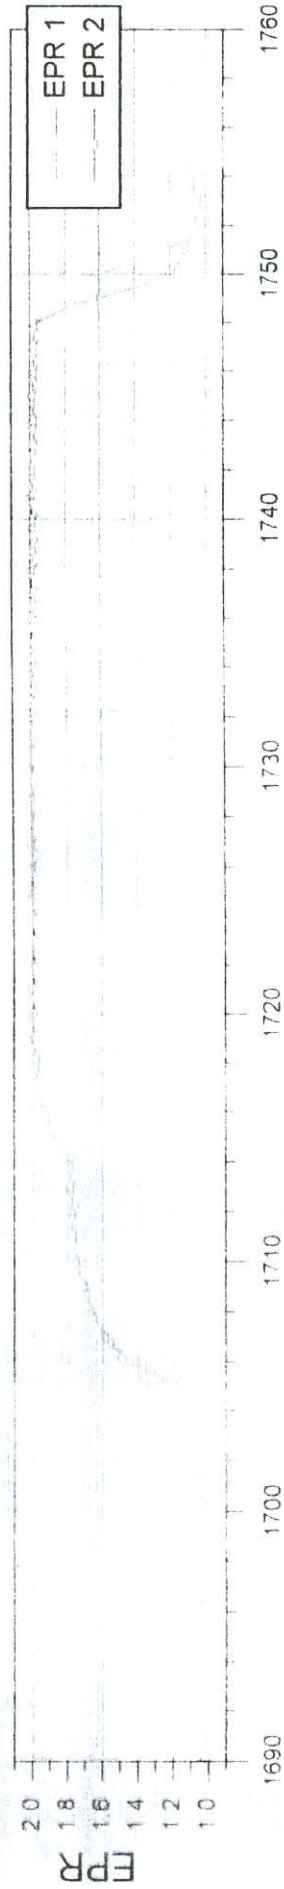
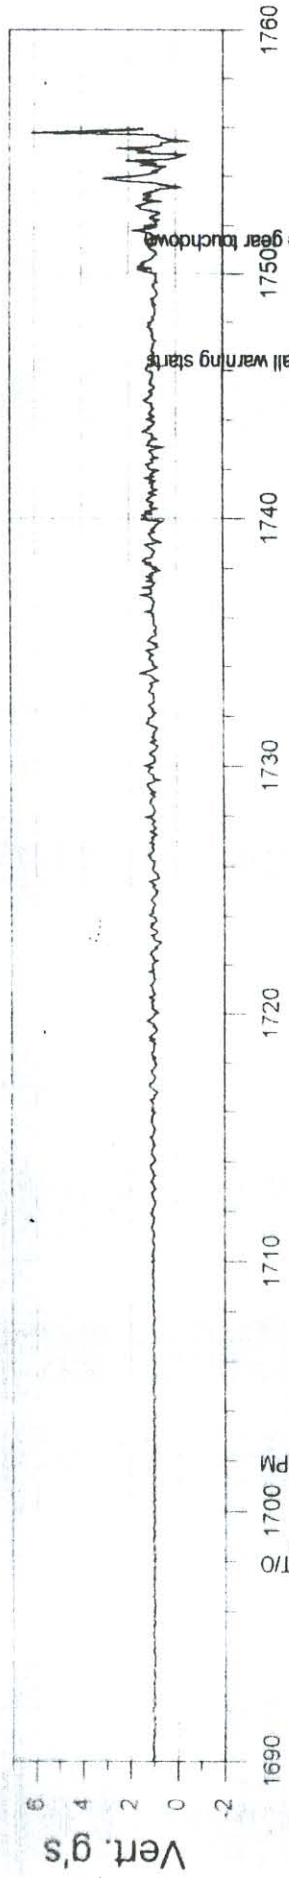
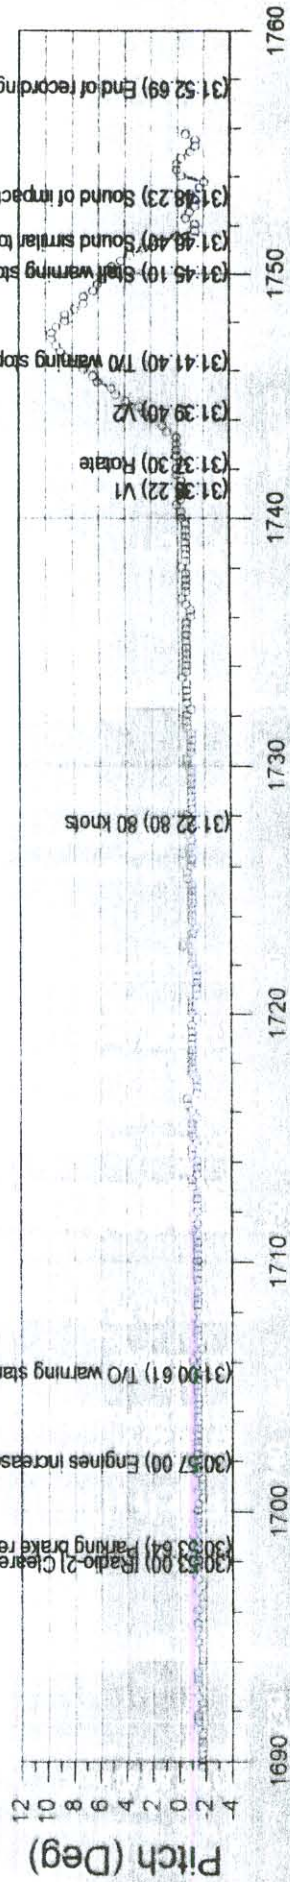
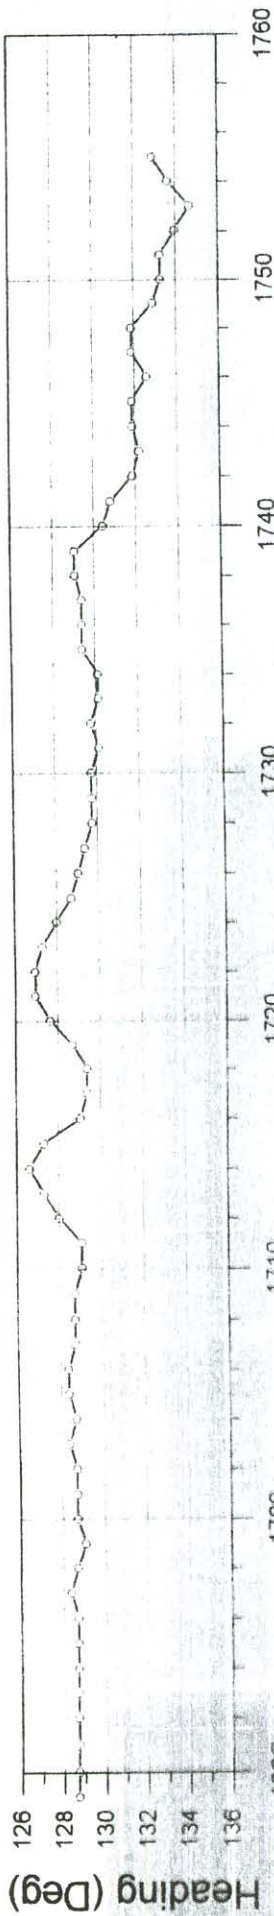
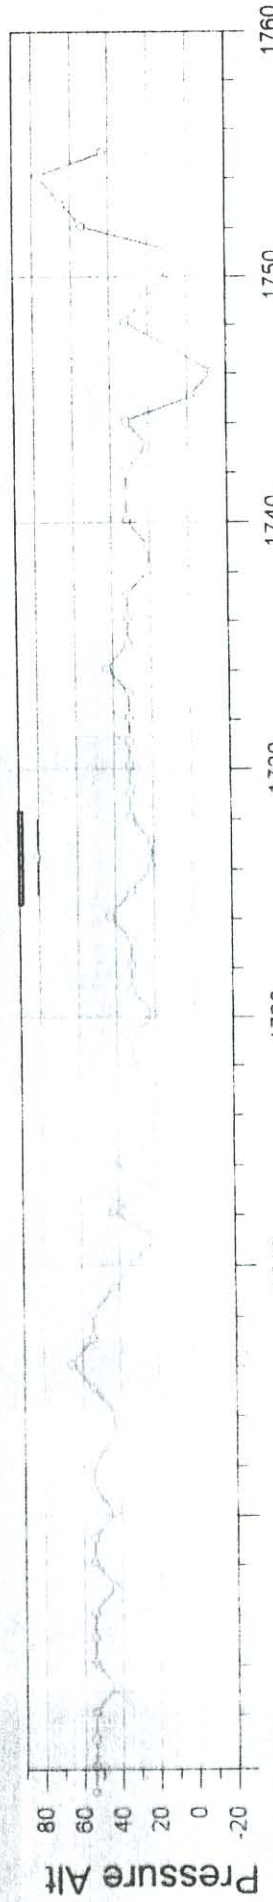
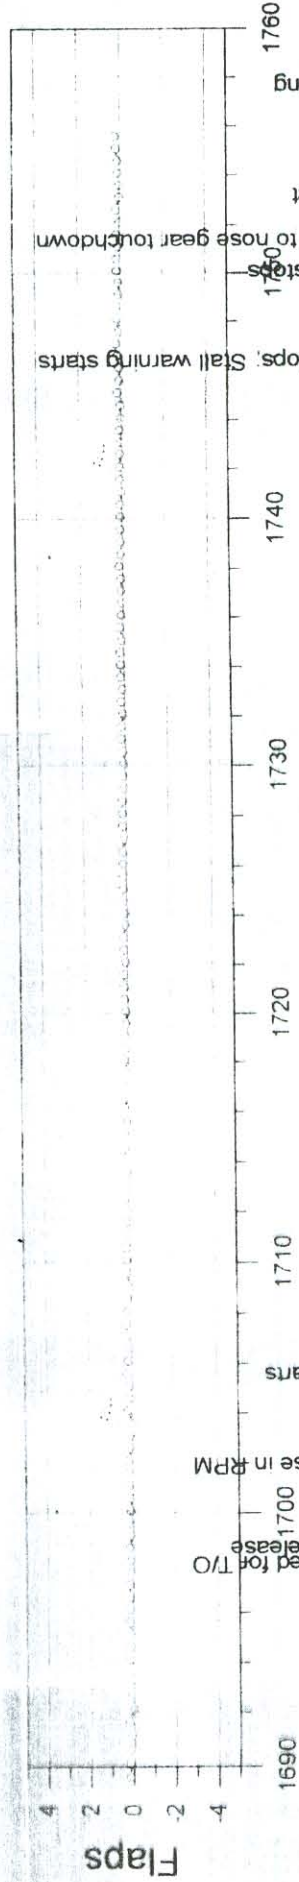
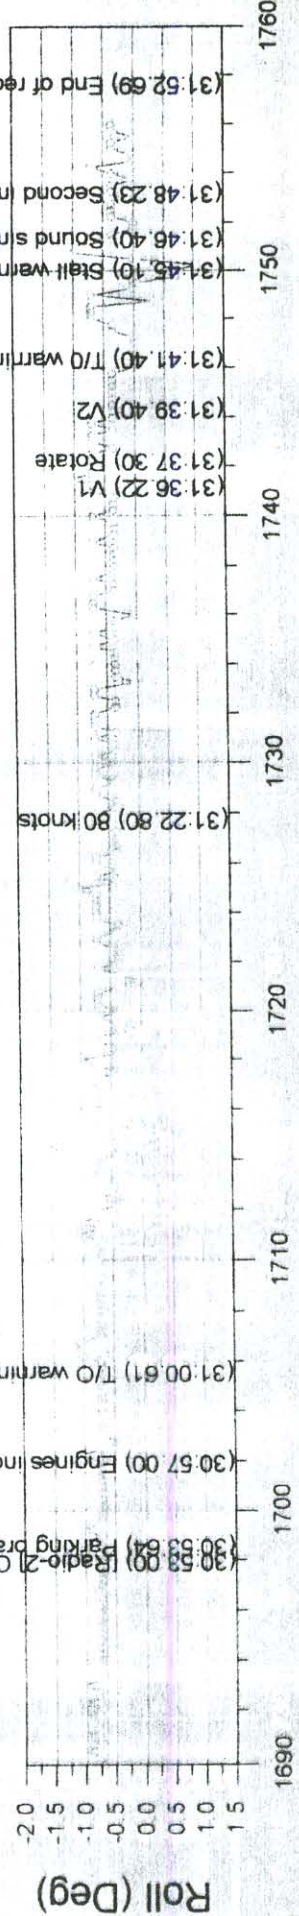
FDR Elapsed Time (sec)

NOTA :
Aceleración longitudinal (no grabada en el FDR)

(31:52.69) End of recording
 (31:48.23) Second impact
 (31:46.40) Sound similar to nose gear touchdown
 (31:45.19) Stall warning stops
 (31:41.40) T/O warning starts
 (31:39.40) V2
 (31:37.30) Rotate
 (31:36.22) V1
